**Begijnhof Turnhout - Begijnhofwoning**

Begijnhof 82  
2300 TURNHOUT

**Provincie  
Antwerpen**

| inspectiedata | 18/03/2024 |

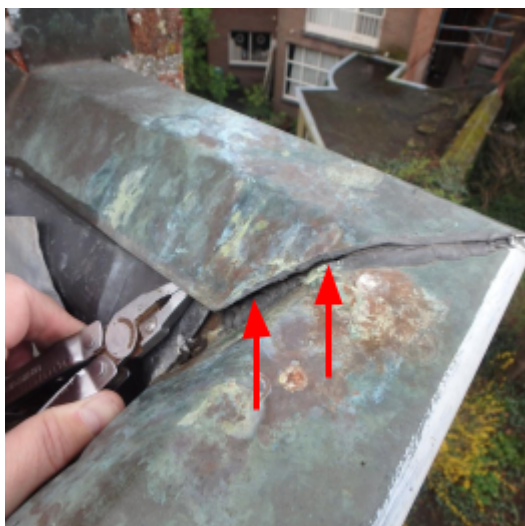
toestand dak [1]-zuid: een soldeernaad van de gootrand en de bodem zijn ingescheurd. In de oostelijke hoek is het gootuiteinde niet waterdicht afgewerkt met de topgevel met lichte vochtinfiltratie tot gevolg.

De goot is in koper uitgevoerd. De vernieuwde afvoer is in zink uitgevoerd. Het zink zal versneld verwerken door elektrolyse met het koper. De zinken vergaarbak is te hoog geplaatst wat het onderhoud bemoeilijkt.

vleugel [1]-zuid: afvoer en vergaarbak zijn in zink uitgevoerd, de vergaarbak zit te hoog

- boven de niet waterdicht afgewerkte buitenopstand een slab in duurzaam materiaal plaatsen bv. koper of lood;
- de ingescheurde naden herstellen door bv. een rubber slab er op te verlijmen;
- de koperen goot coaten zodat de zinken afvoer niet meer wordt aangetast door elektrolyse;
- de coating regelmatig controleren. Een coating bemoeilijkt evenwel de controle en het eventueel herstel van de goot of
- opteren om de zinken afvoer te vervangen door koper en de vergaarbak lager te hangen.

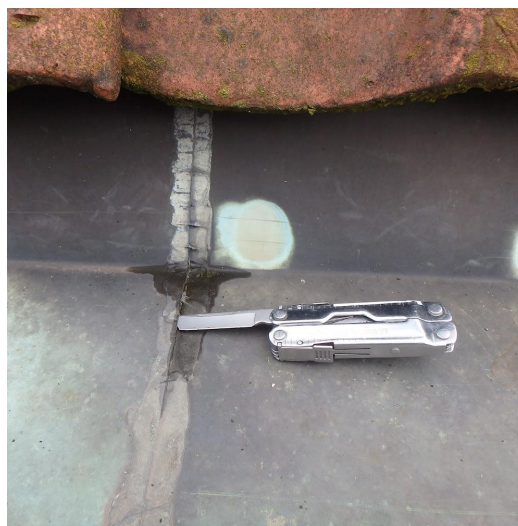
*vleugel [1]-zuid: soldeernaad ingescheurd*

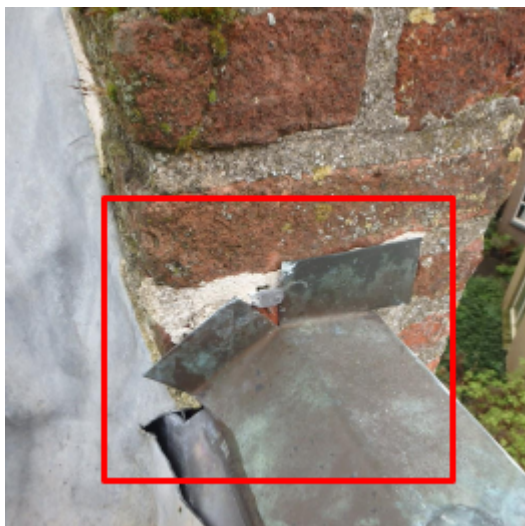
*vleugel [1]-zuid: soldeernaad ingescheurd*

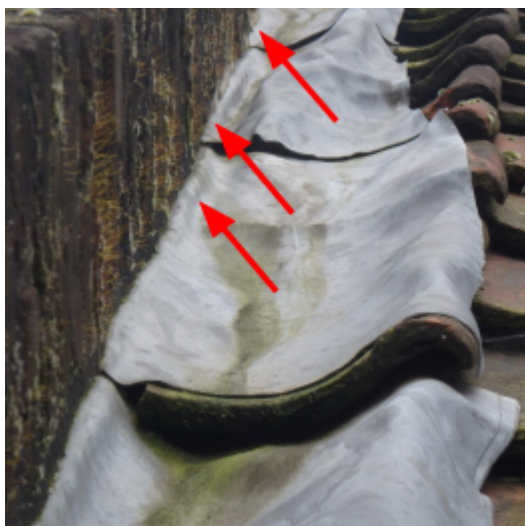
**toestand** De loodslabben van de muuraansluiting zijn niet bevestigd met muurkrammen. Plaatselijk is de opstand onvoldoende hoog in het muurwerk aangebracht waardoor bij wateroverlast vlugger vochtinfiltratie mogelijk is. Op zolder zijn lichte vochttaftekeningen zichtbaar. In hoeverre deze oud zijn kon door ons niet worden bepaald. Opvolgen is aangewezen. De oude voegen scheuren los, delen zijn slordig met mortel hersteld. Plaatselijk is het lood een weinig uitgezakt, momenteel zonder zichtbare gevolgen.

*loodslabben niet met krammen bevestigd en voegmortel valt weg*

- plaats het lood voldoende diep in het muurwerk en bevestigen met muurkrammen of loodproppen;
- indien de openstaande voeg voldoende breedte is deze dichten met een compatibele kalkmortel;
- indien de voeg onvoldoende breedte is deze dichten met een compatibele kit en
- boven het ingeknipte lood een slab in duurzaam materiaal plaatsen bv. lood.

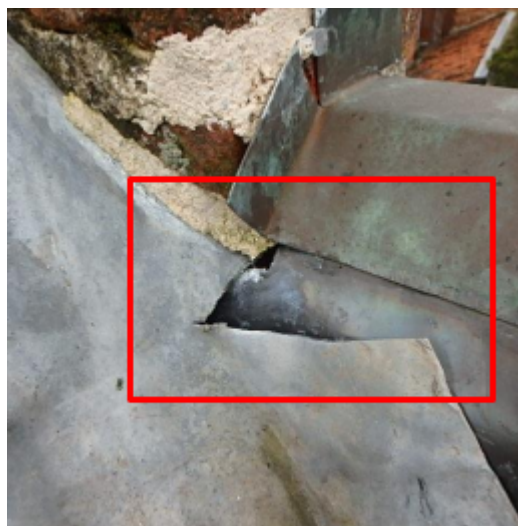
*er is geen of onvoldoende hoge opstand aangebracht*

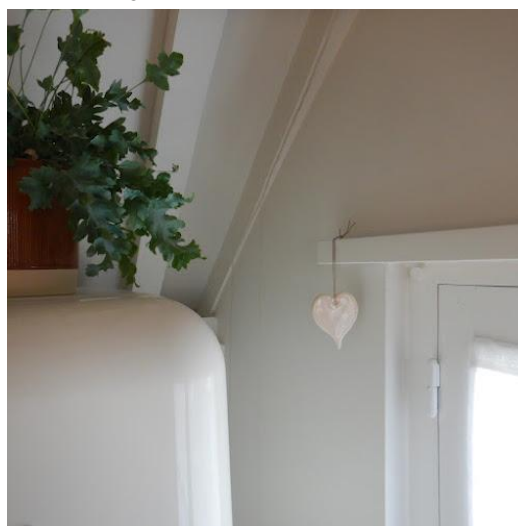
*lichte vochtsporen zichtbaar*

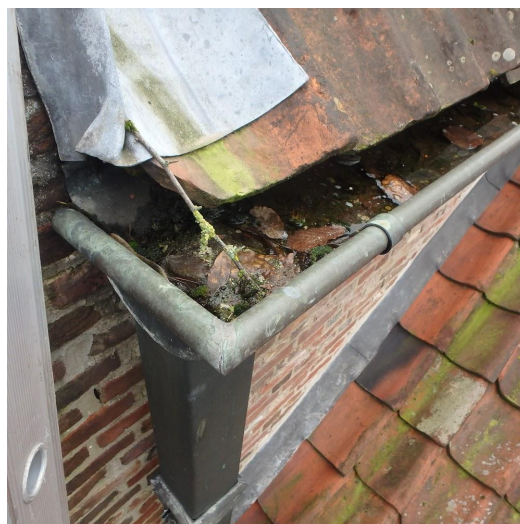
toestand De goten zijn plaatselijk vervuild.

*licht vervuilde goot*

Plaats bladvangers in de tapgaten en maak ze regelmatig vrij.

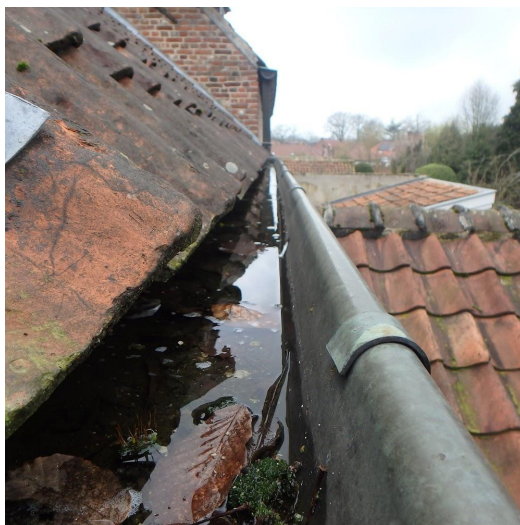
Dak [1]-tuinzijde: het tapgat is verstopt waardoor de goot sterk vervuild is en er water blijft staan. Het tapgat werd door Monumentenwacht vrijgemaakt.

*verstopt tapgat werd vrijgemaakt*

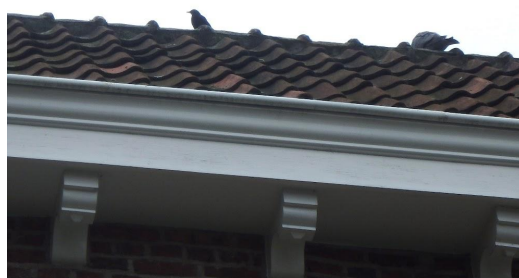
*sterk vervuilde goot*

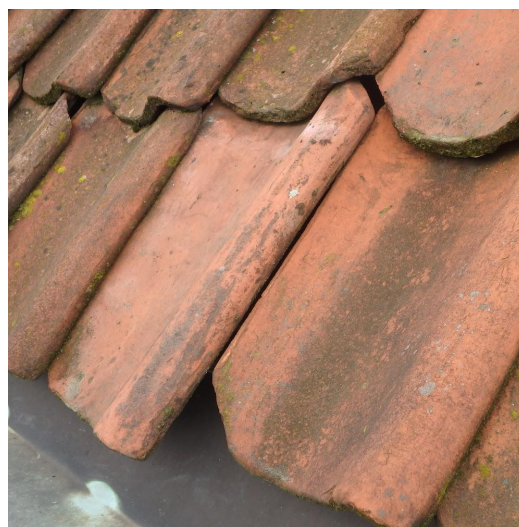
| toestand | Enkele pannen zijn sterker verweerd en vertonen kleine barsten of schilferen af. Plaatselijk overlappen de pannen onvoldoende. Momenteel heeft dit geen gevolgen. Het onderdak is vermoedelijk asbesthoudend en voorkomt eventuele vochtinfiltraties. |

dak [1]: de pan ligt geklonken

| toelichting advies | Doe dit periodiek en telkens na hevig stormweer. |

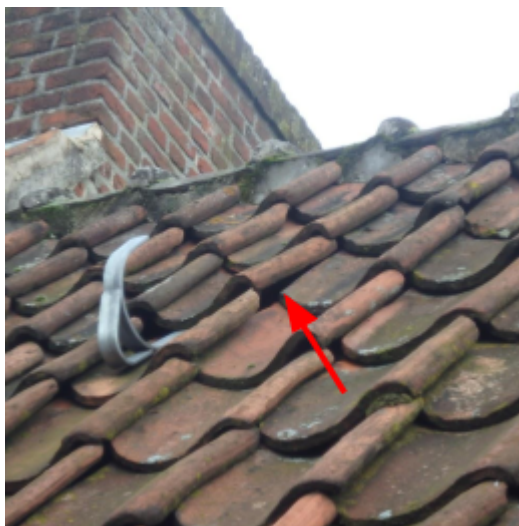
dak [1]: de pannen overlappen onvoldoende

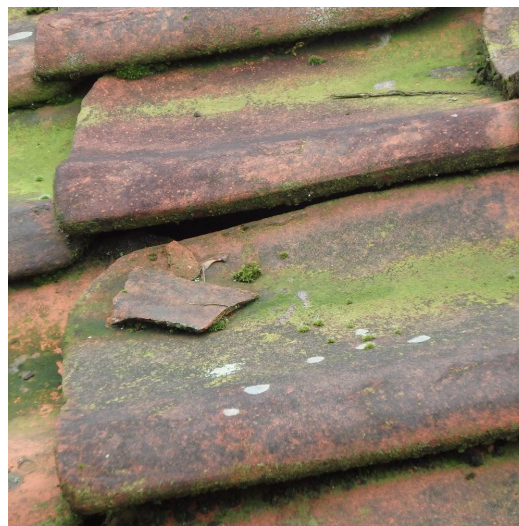
dak [1]: opgedrukte pan

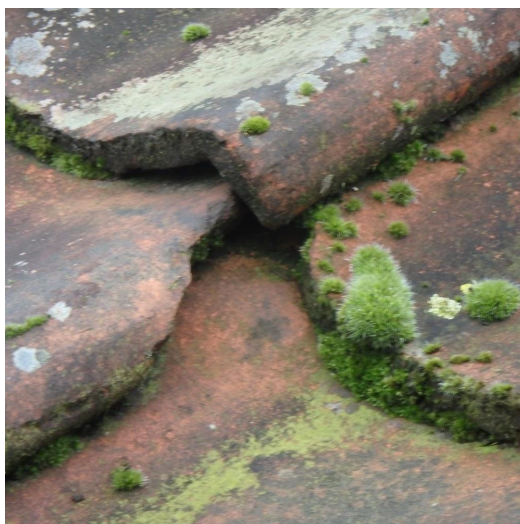
dak [2]: afgeschilferde pan

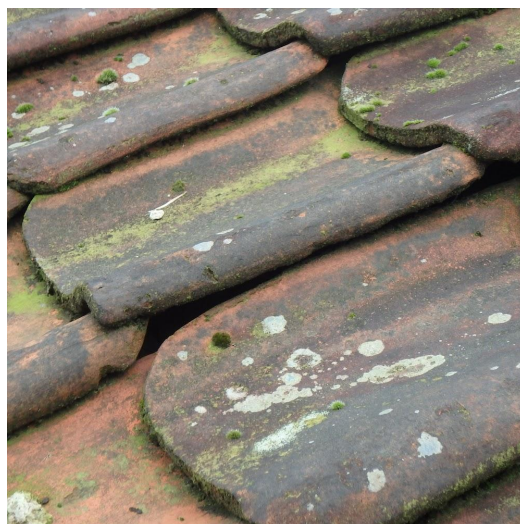
*dak [2]: stukje afgebroken pan*

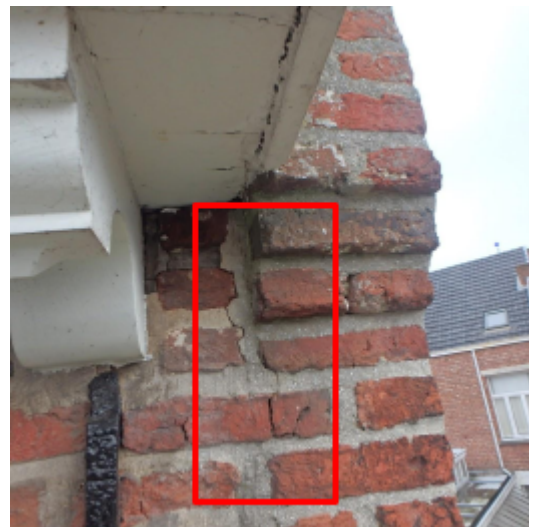
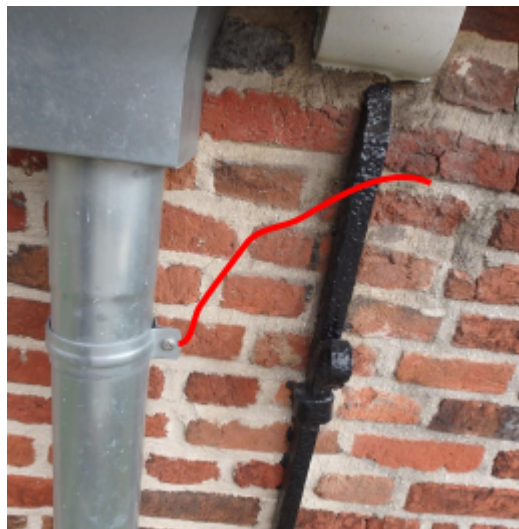
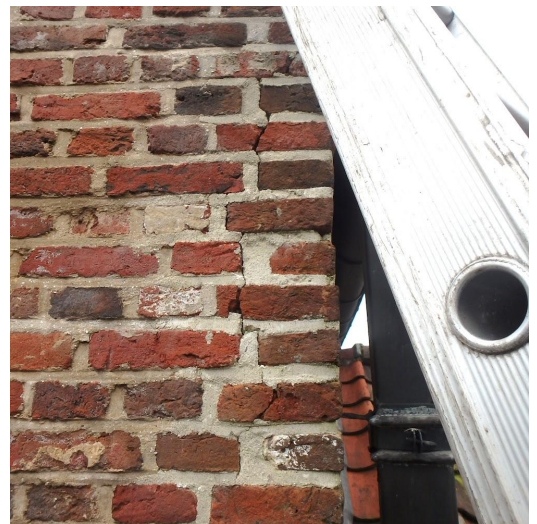
toestand De gevels vertonen lichte zettingsscheuren. Mogelijke oorzaken kunnen o.a. zijn:

- zettingen in de ondergrond;
- spatkrachten van de dakstructuur;
- interne roestvorming van de muurankers en
- differentiële zettingen ten gevolge twee verschillende gefundeerde bouwdelen.

vleugel [1]-zuid: lichte zettingsscheur

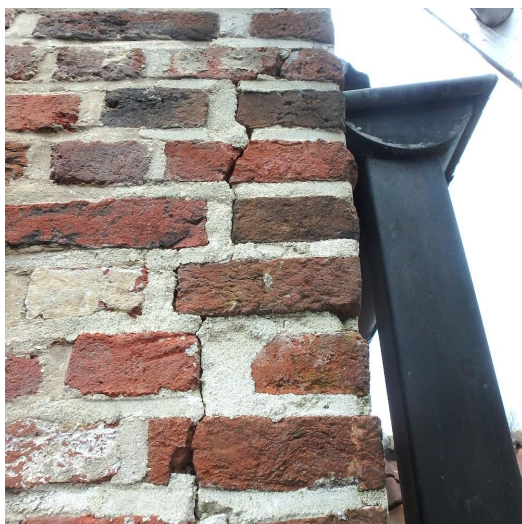
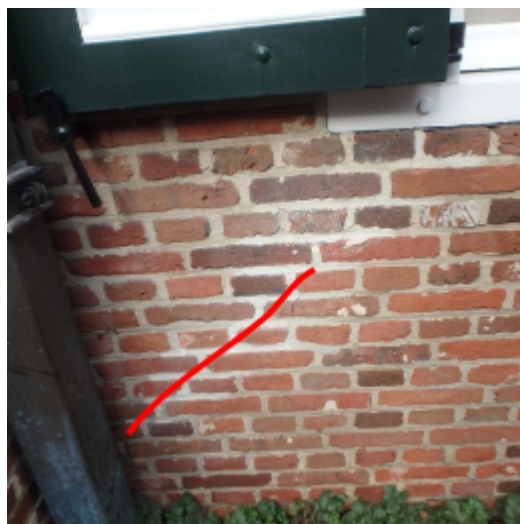
vleugel [1]-noordoostelijke hoek: zettingsscheur  
mogelijk veroorzaakt door spatkrachten

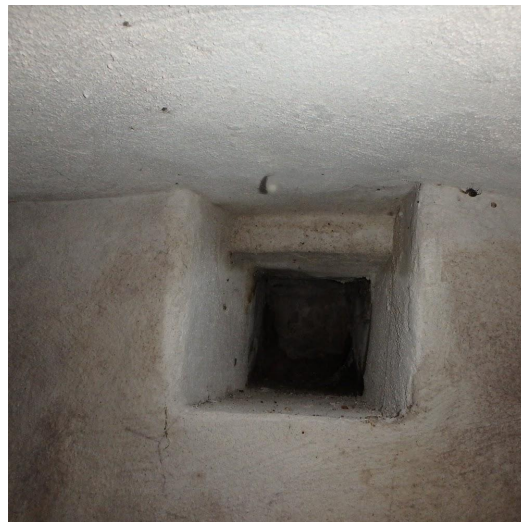
toestand Op het moment van de inspectie staat er enkel water in de pompput. Plaatselijk zijn de voegen van de stenen vloer uitgespoeld. Er is zover zichtbaar maar 1 verluchting, dit is te weinig voor een goede luchtdoorstroming. Momenteel zijn er geen zichtbare gevolgen.

*er staat water in de pompelomp*

toelichting advies Indien er meer grondwater in de kelder komt kan in de put een pompelomp worden geplaatst.

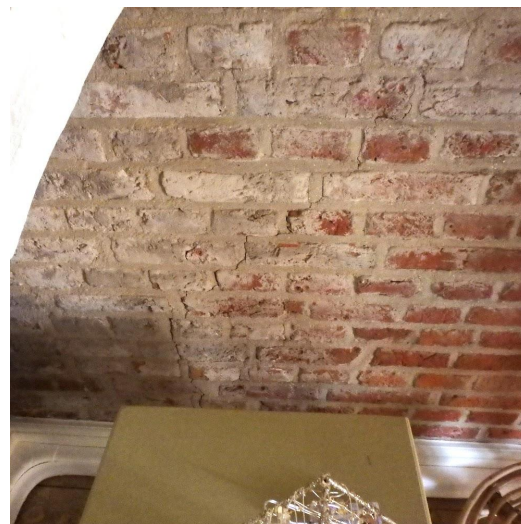
*plaatselijk zijn de voegen uitgespoeld*

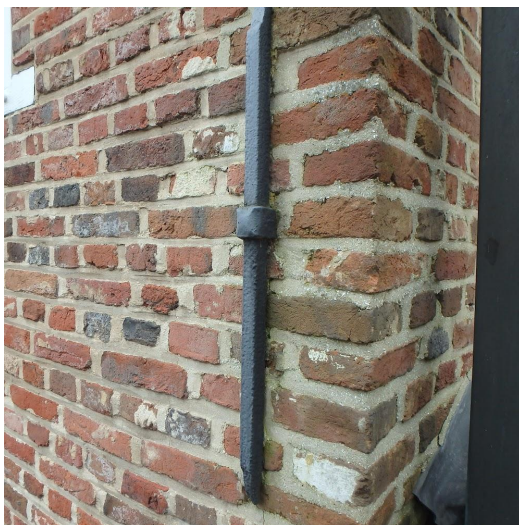
toestand Door het plaatsen van een betonnen balk in woning nr. 81 scheurt het baksteenmetselwerk van de tussenmuur op de zolder ten gevolge een verschil van uitzetting tussen beton en baksteen.

*lichte scheurvorming*

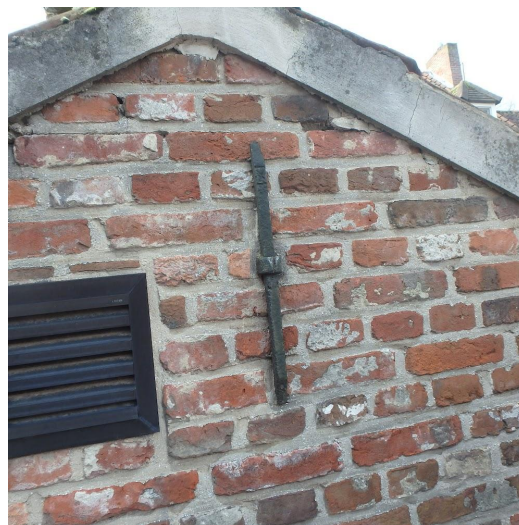
| toestand | Enkele muurankers beginnen te verschromen en licht te roesten. |

*de verf verschromd*

| toelichting advies | Onderhoud houdt o.a. in: <ul style="list-style-type: none"><li>- neem roest weg en</li><li>- schilder met een compatibel verfsysteem.</li></ul> Schilderen alvorens roestvorming optreedt, vereenvoudigt het werk aanzienlijk! |

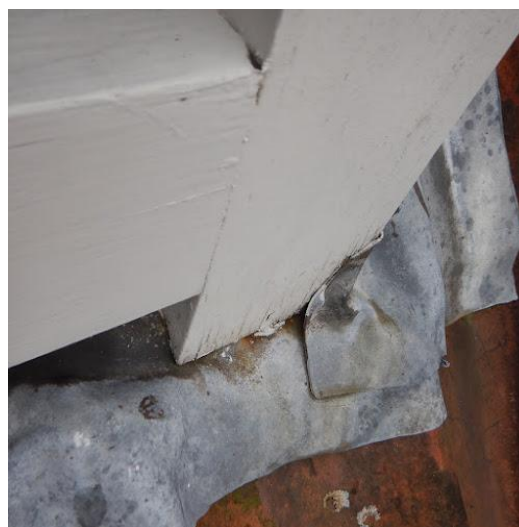
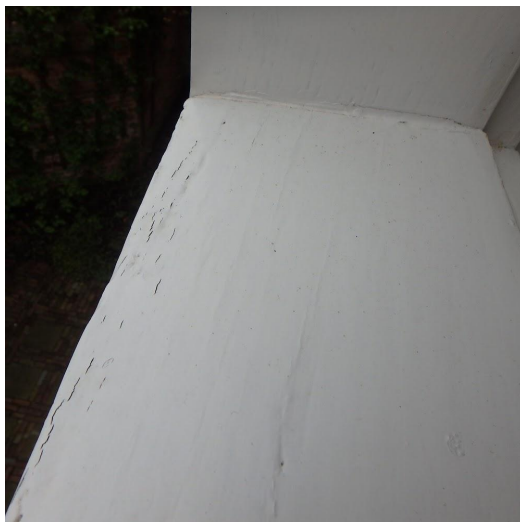
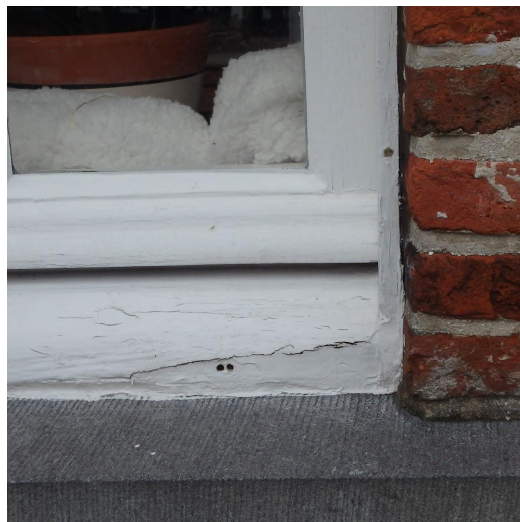
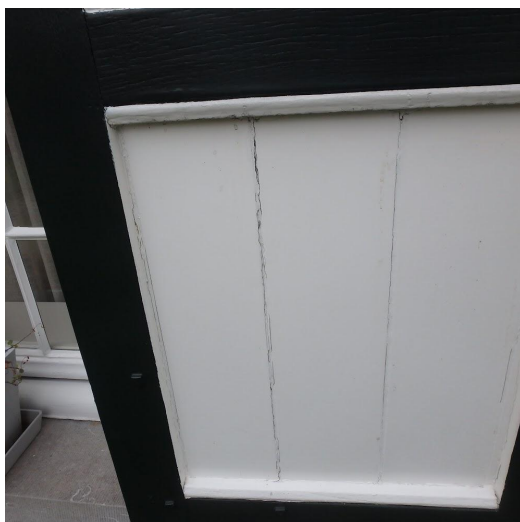
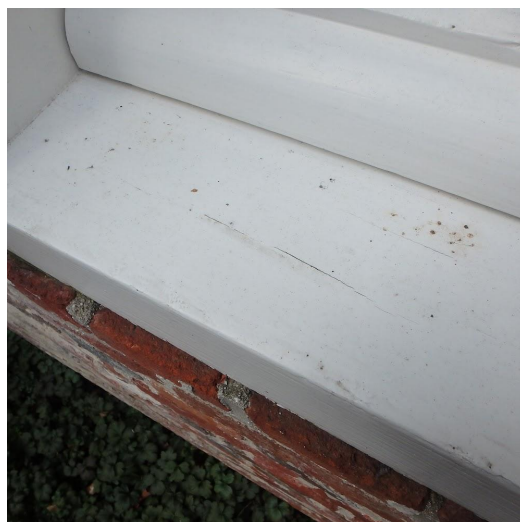
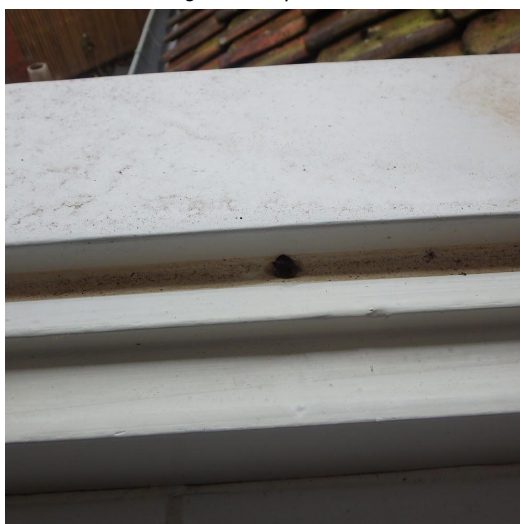
| toestand | Het schilderwerk begint plaatselijk te craqueleren, voornamelijk onderaan de deur en de ramen. De condensgaatjes zijn op verschillende plaatsen dichtgeslibd. Enkele sluitsystemen zijn vast geschilderd. |

het schilderwerk begint te craqueleren

| toelichting advies | <p>Regelmatig onderhoud houdt o.a. in:</p> <ul style="list-style-type: none"><li>- maak de condensafvoertjes vrij;</li><li>- smeer het hang- en sluitwerk;</li><li>- herstel het sluitwerk;</li><li>- ontroest en schilder de ijzeren delen;</li><li>- werk de stopverf van de beglazing bij;</li><li>- bereid het hout grondig voor (verwijder slecht hechtende lagen, schuur, ontstof en ontvet);</li><li>- schilder met een verfsysteem, compatibel met de ondergrond;</li><li>- gebruik historisch verantwoorde kleuren, eventueel op basis van een vooronderzoek en</li><li>- schilder de stopverf steeds mee.</li></ul> <p>Verstrek steeds van een stabiele ondergrond. Verwijder slecht hechtende lagen en, indien een volledig nieuw systeem wordt toegepast, start van blank hout. Behoud of documenteer eventueel aanwezige, historische afwerklagen.</p> <p>gebruik een dampopen en duurzaam opgebouwd verfsysteem, zoals bv. lijnolieverf. Synthetische verven zijn vrijwel waterdicht en hebben een lage waterdampdoorlaatbaarheid waardoor ze de ondergrond hermetisch afsluiten. Bij kleine beschadigingen van deze afwerklaag kan het houtwerk rotten omdat indringend vocht geen uitweg meer vindt. Hoogglansverven zijn duurzamer dan satijn- of matte verven.</p> <p>Schilderen alvorens het schilderwerk afbladdert of het hout verweert, vereenvoudigt het werk aanzienlijk!</p> <p>De frequentie van 5 jaar voor het vernieuwen van het schilderwerk is een gemiddelde van alle gevels van het gebouw in gemiddelde omstandigheden.</p> |

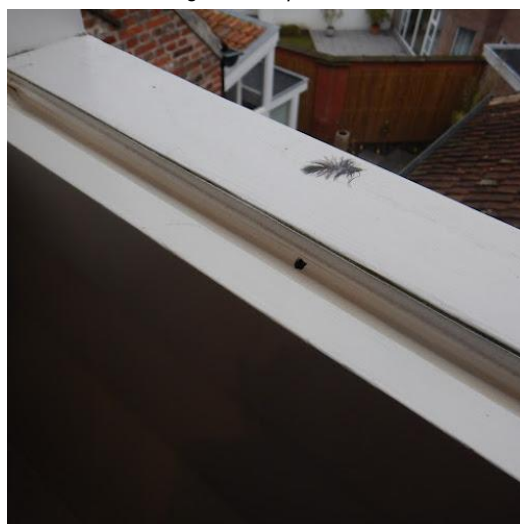
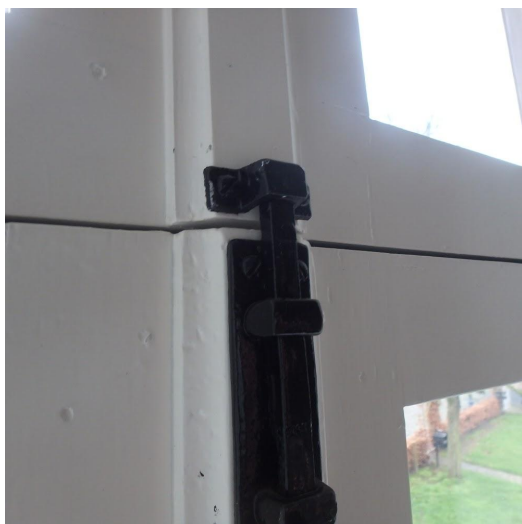
*dichtgeslibd condensgaatje*

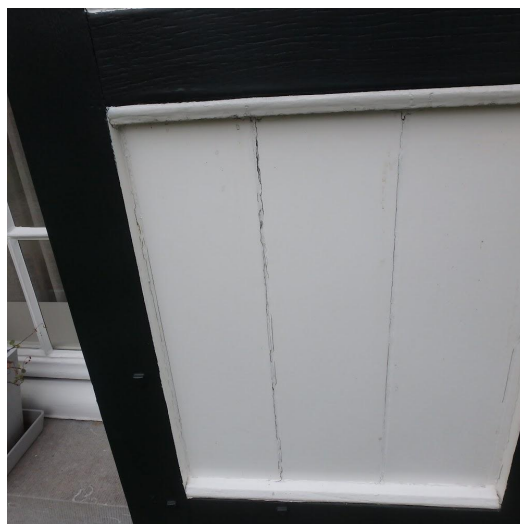
*sluitsysteem is vast geschilderd*

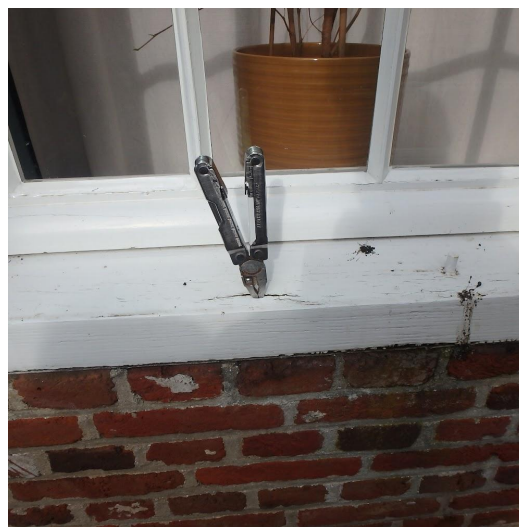
toestand Een steendorpel is beperkt ingerot.

*ingerotte houten steendorpel*

- verwijder de verflagen;
- verwijder de ingerotte delen tot op gezond hout;
- herstel grote beschadigingen of vernieuw delen met een duurzame houtsoort en
- schilder na voldoende uitdroging en voorbehandeling in historisch verantwoorde kleuren in minstens 3 lagen.

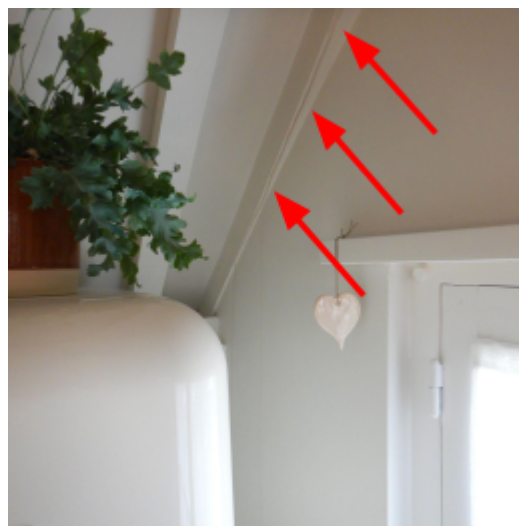
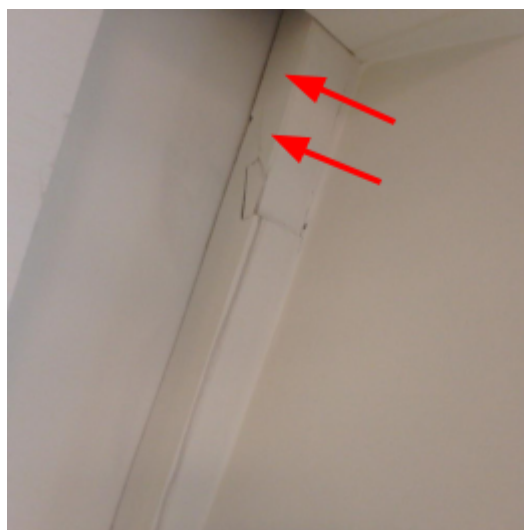
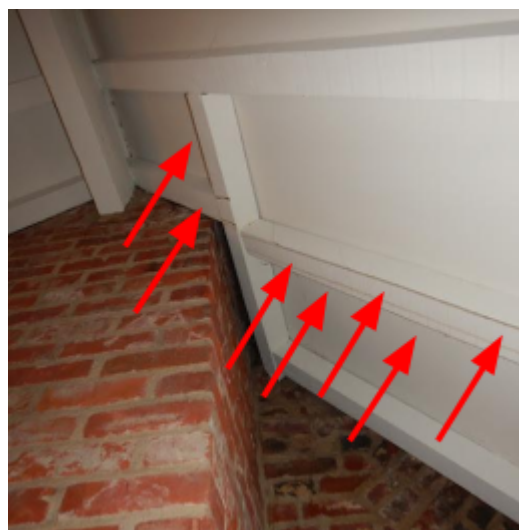
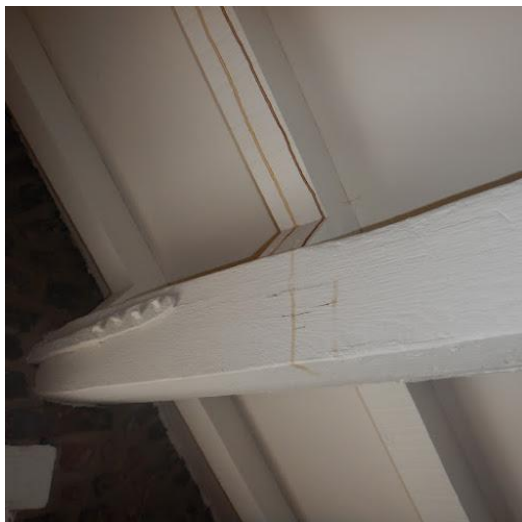
toestand Aan de oostgevel zijn vochtaflopers zichtbaar. In hoeverre deze nog recent zijn is moeilijk te bepalen. Opvolging is aangewezen.

- gebreken aan de muuraansluitingen of
- aan de schoorsteen.

lichte vochtaflopers

- zie advies A2020/07

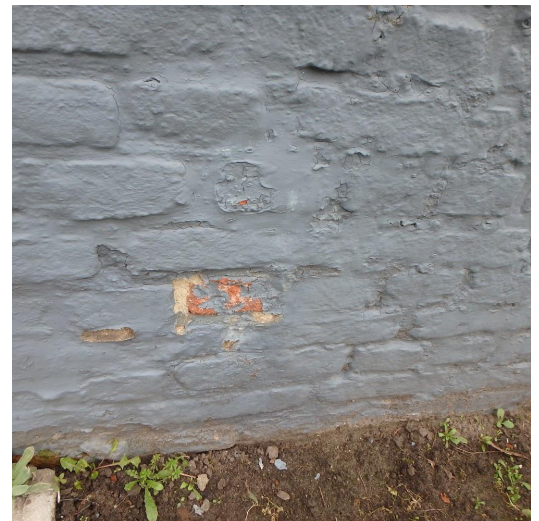
toestand De verf van de plint begint zeer plaatselijk af te bladderen.  
toelichting advies Herstel van het schilderwerk houdt o.a. in:

verf bladdert plaatselijk af

- achterhaal de aard van de verflagen;
- onderzoek het schademechanisme en neem externe oorzaken weg;
- vernieuw het schilderwerk met verf die compatibel is met de ondergrond.

Gebruik op historisch muurwerk altijd een minerale, dampopen verf (kalk- of silicaatverf). Vermijd dampdichte verven zoals latex of chloorrubber en meerlagige siloxaanverf. Cementgebonden en andere 'verbeterde' kaleiverven zijn om dezelfde reden niet wenselijk.
