# Asbestinventarisatetest

Begijnhof 82, 2300 Turnhout

Attestnummer : 20240704-000469.000

Uitgegeven op : 04.07.2024

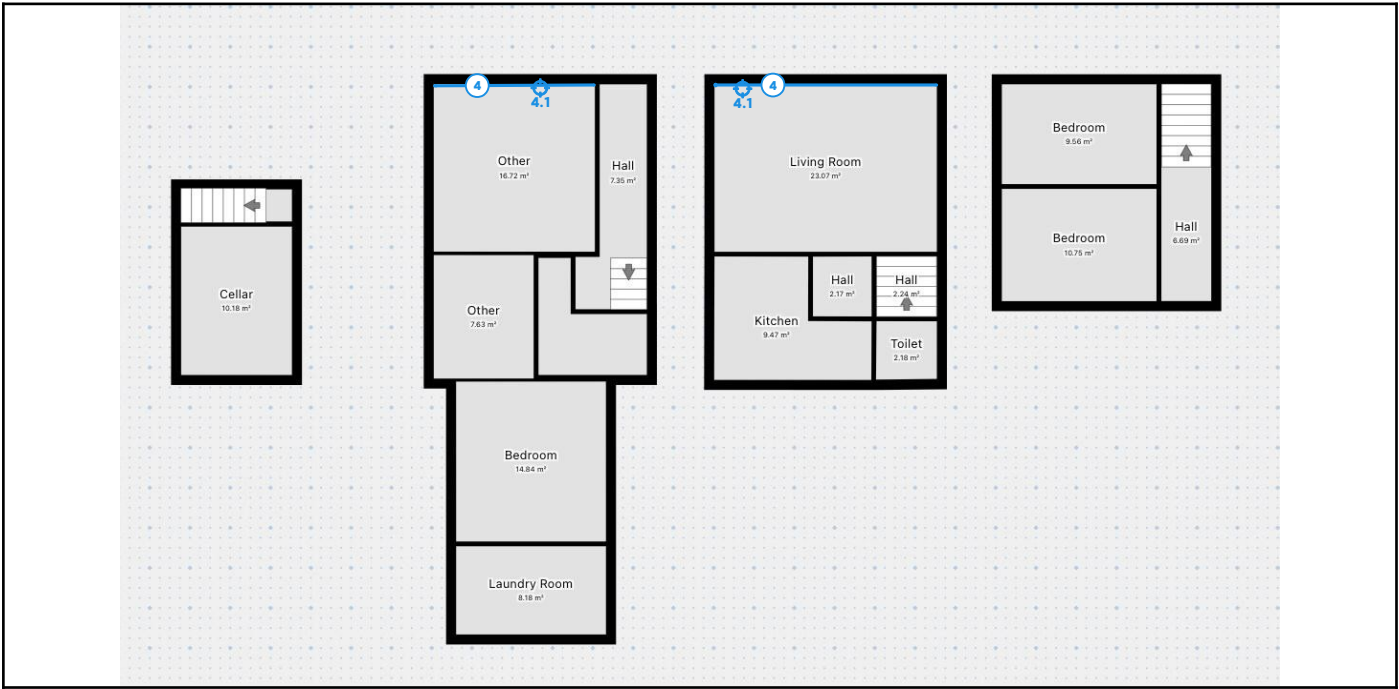
# Plan 1.1: Woning: Muren

| Beschrijving | Type | Actie |
|---|---|---|
| 4. Pleisterwerk muren | Geen asbest | - |

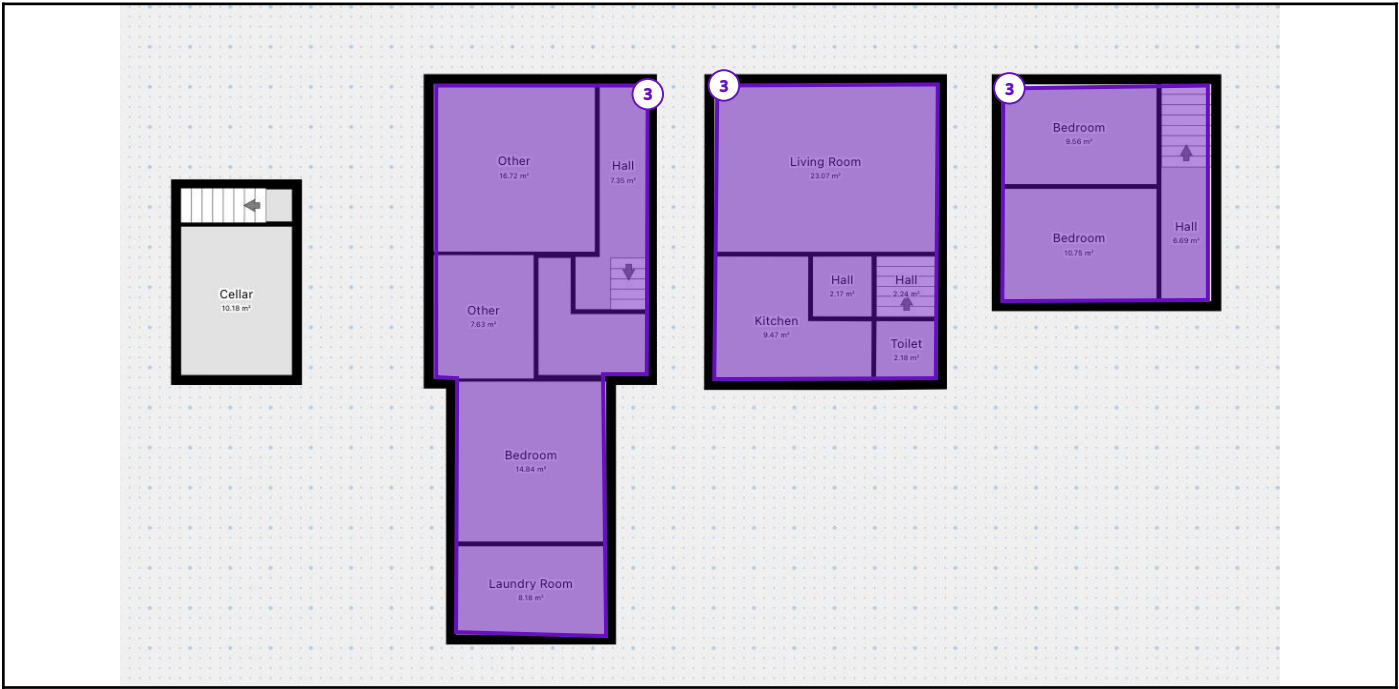
# Plan 1.2: Woning: Plafonds

| Beschrijving | Type | Actie |
|---|---|---|
| 3. Valse plafonds en niet verdachte plafonds | Advies | - |

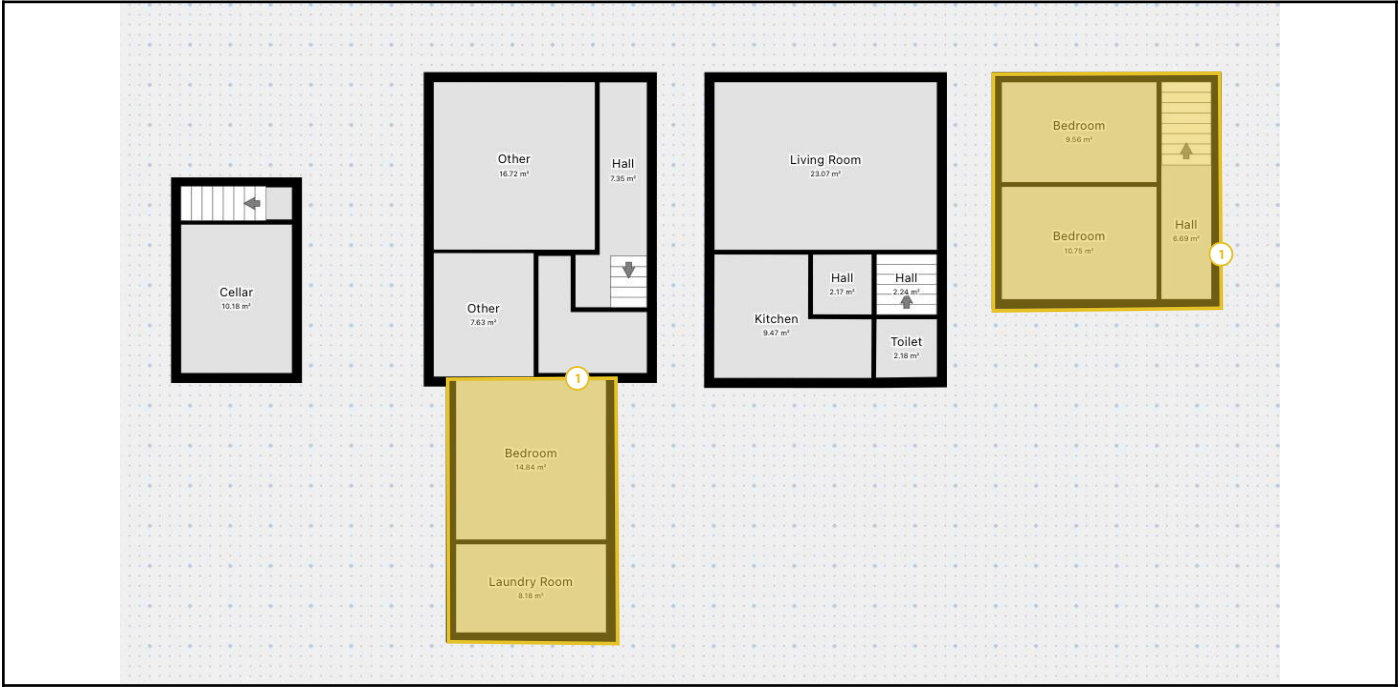
# Plan 1.3: Woning: Onderdak

| Beschrijving | Type | Actie |
|---|---|---|
| 1. Onderdak | Asbestmateriaal | Zorgvuldig beheren |

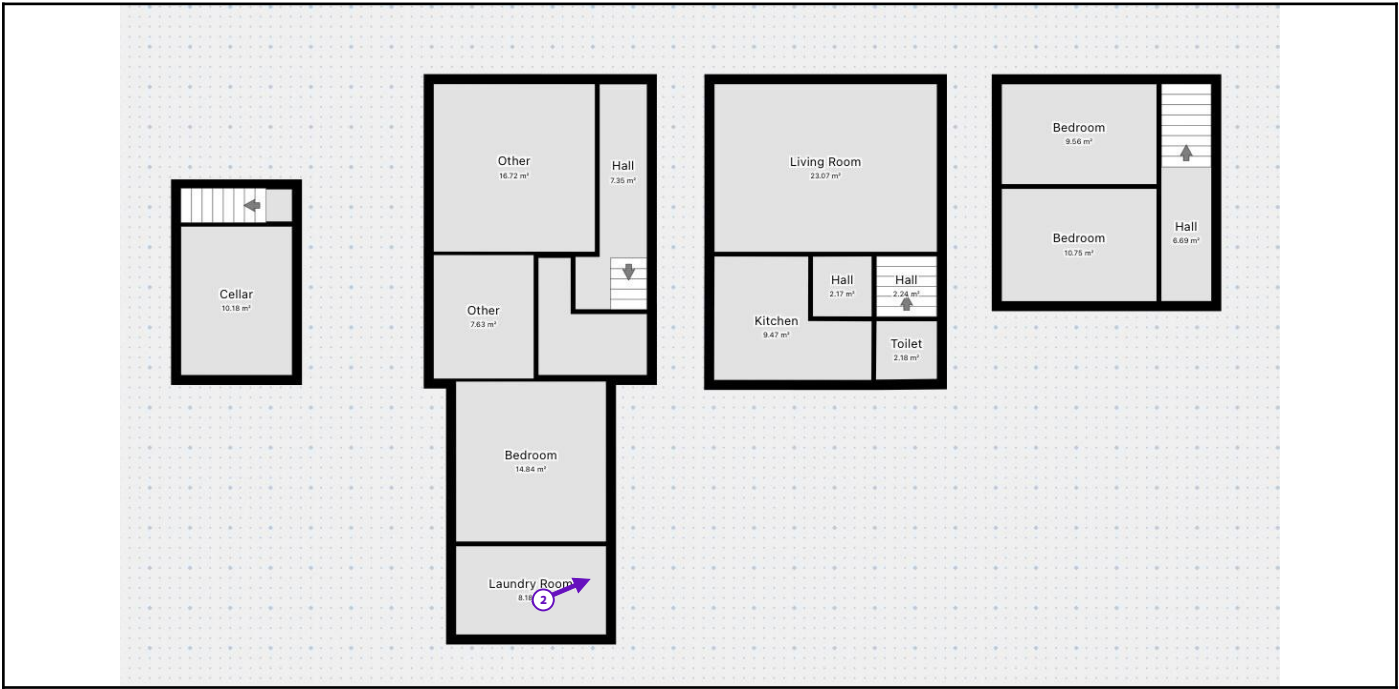
# Plan 1.4: Woning: CV ketel

| Beschrijving | Type | Actie |
|---|---|---|
| 2. CV ketel Vaillant | Advies | - |

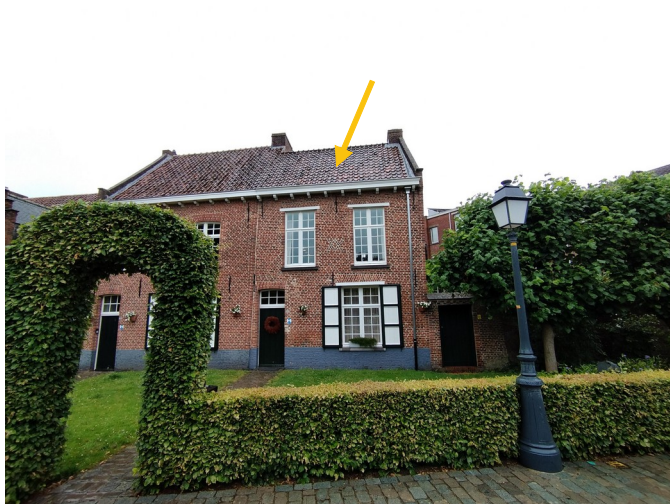
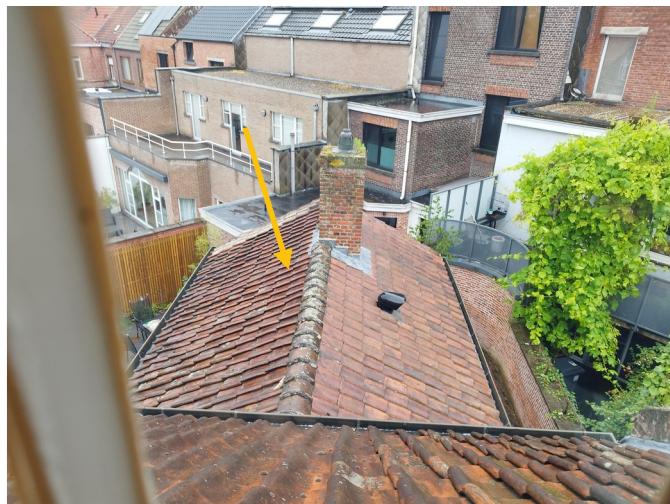
Het asbestmateriaal valt onder de mijlpaal van 2040.

Zorgvuldig beheren

| Eindbeoordeling materiaalrisico | Zeer laag materiaalrisico en/of zeer lage kans op vezelvrijgave |

| Asbestsoort (vezeltype) | Crocidoliet aanwezig |
| Toestand van het materiaal | Licht beschadigd, licht verweerd. Intact materiaal type Pical – asbestboard of categorie III 'gebondenheid' |

| Opmerking | Aanwezigheid onderdak kon niet visueel vastgesteld worden. De eigenaar kon een document voorleggen betreft het gebruikte onderdaksysteem. |

- Zorg voor een veilig beheer en verwijder dit asbestmateriaal wanneer het bij werken eenvoudig bereikbaar wordt. Controleer de toestand jaarlijks op wijzigingen.

- Eenvoudige handelingen: mag via doe-het-zelf of door werknemer(s) met opleidingsattest eenvoudige handelingen  
Opgeleid personeel (dak werker met 8u basisopleiding asbest)

indien de platen eenvoudig te verwijderen zijn zonder kans op breken kan dit via doe-het-zelf of door werknemer(s) met opleidingsattest eenvoudige handelingen; Dek de zoldervloer af met plastic folie . dragen van de nodige beschermingsmiddelen (mondmasker ffp3, handschoenen,tyvec ) Verwijder de dakpannen. Fixeer het plaatmateriaal , de asbesthoudende platen één voor één en in hun geheel verwijderen. Niet gooien, niet breken. Reinig nadien de draagstructuur met vochtige doeken (+stofzuiger met absoluut filter kan niet gehoord worden dus voor een particulier niet mogelijk .) Alle werknemer(s) moeten wel beschikken over een opleidingsattest eenvoudige handelingen 8u.

Een vastgesteld asbesthoudend onderdak mag niet definitief ingesloten worden , dit dient verplicht

verwijderd te worden als het bij werken bereikbaar wordt. (vb bij vernieuwen van de dakbedekking onderdak mee verwijderen )

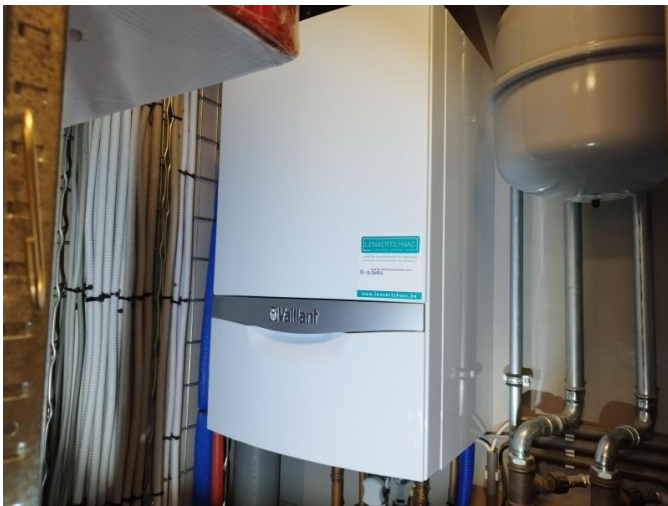
De ketel dateert van 2019. Deze is niet verdacht.

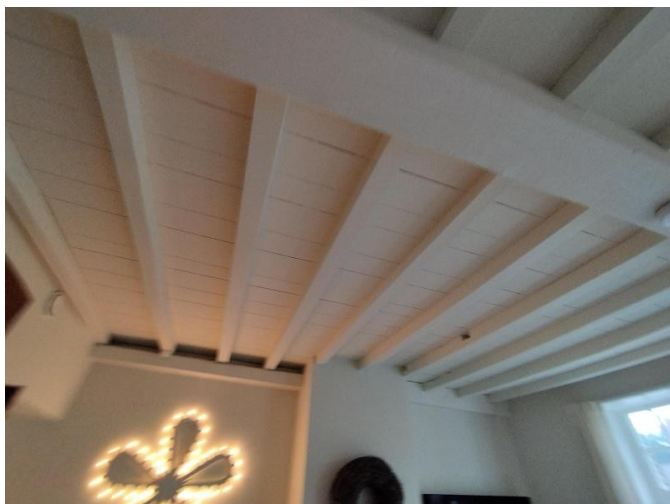
Enkele plafonds zijn afgewerkt met valse plafonds in plaatmateriaal. Het is niet duidelijk of er pleisterwerk aanwezig is achter deze valse plafonds, het is aangewezen om bijkomend onderzoek uit te voeren bij werken.

Enkele plafonds zijn duidelijk niet afgewerkt met asbesthoudende materialen (beton, stenen, hout, ...).

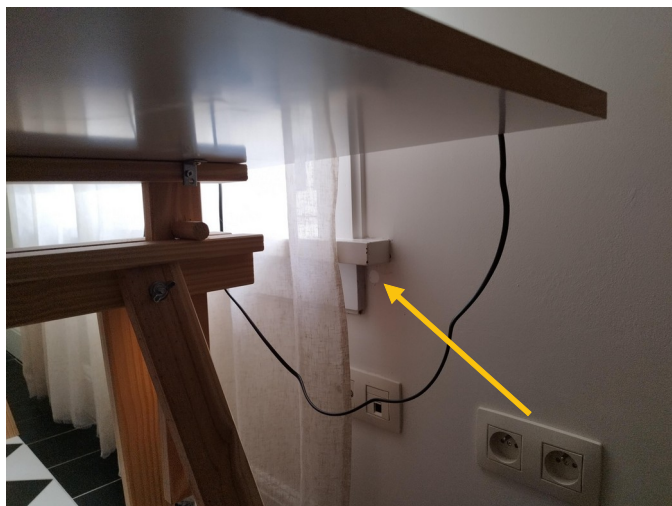
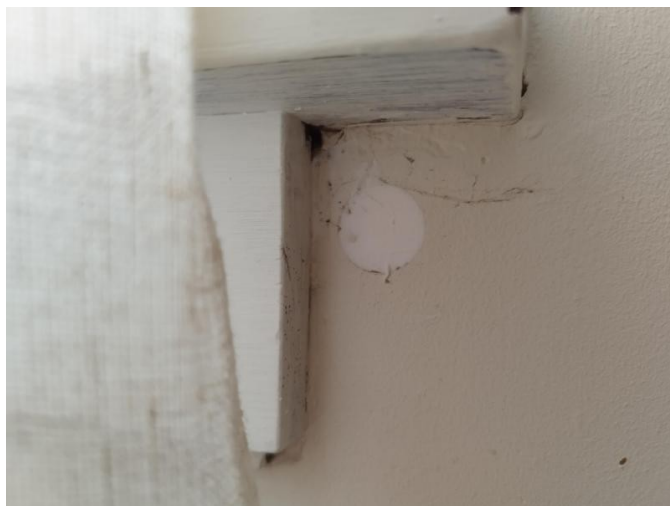
## Fiche 4: Pleisterwerk muren

Geen asbest

| # | Type | Referentie | Resultaat |
|---|---|---|---|
| 4.1 | Mengmonster | 1 | Geen asbest |

| Opmerking | <p>Volgens het inspectieprotocol is een monstername van het pleisterwerk verplicht om dit te identificeren als niet-asbesthoudend.</p> <p>Locatie staalnames: Slechts 2 ruimtes zijn voorzien van pleisterwerk. Beide werden bemonsterd.</p> <p>De vermelde oppervlaktes en volumes betreffen een beredeneerde schatting. Er worden geen rechten verleend aan deze oppervlaktes/volumes. De dikte is een schatting die voorkomt uit de monsterplaatsen en is daarom niet altijd representatief.</p> <p>Niet aangeduide wanden op het grondplan wijst op niet verdachte wanden (hout, gips, bakstenen, ...) of niet aanwezige wanden.</p> <p>Het is niet duidelijk of er pleisterwerk aanwezig is achter deze valse wanden, het is aangewezen om bijkomend onderzoek uit te voeren bij werken.</p> |
