**Begijnhof Turnhout - Begijnhofwoning**

Begijnhof 82  
2300 TURNHOUT

**Provincie  
Antwerpen**

| inspectiedata | 18/03/2024 |

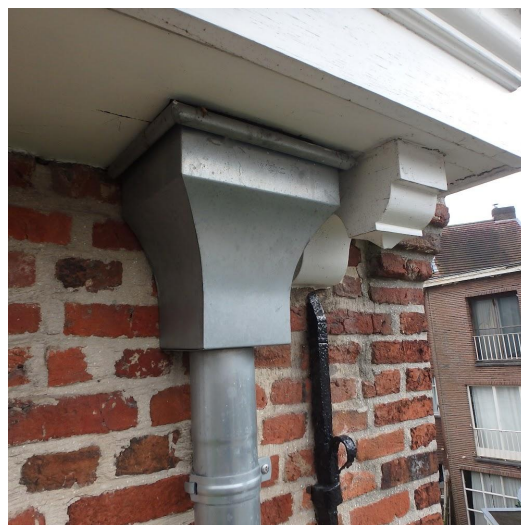
situatieschets

toestand dak [1]-zuid: een soldeernaad van de gootrand en de bodem zijn ingescheurd. In de oostelijke hoek is het gootuiteinde niet waterdicht afgewerkt met de topgevel met lichte vochtinfiltratie tot gevolg.

vleugel [1]-zuid: afvoer en vergaarbak zijn in zink uitgevoerd, de vergaarbak zit te hoog

- boven de niet waterdicht afgewerkte buitenopstand een slab in duurzaam materiaal plaatsen bv. koper of lood;
- de ingescheurde naden herstellen door bv. een rubber slab er op te verlijmen;
- de koperen goot coaten zodat de zinken afvoer niet meer wordt aangetast door elektrolyse;
- de coating regelmatig controleren. Een coating bemoeilijkt evenwel de controle en het eventueel herstel van de goot of
- opteren om de zinken afvoer te vervangen door koper en de vergaarbak lager te hangen.

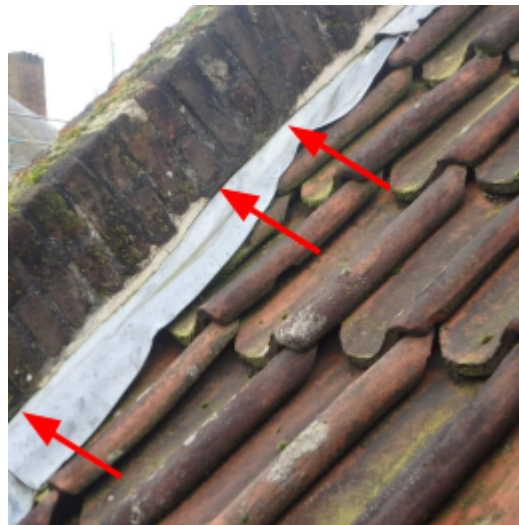
*situatieschets*

**toestand** De loodslabben van de muuraansluiting zijn niet bevestigd met muurkrammen. Plaatselijk is de opstand onvoldoende hoog in het muurwerk aangebracht waardoor bij wateroverlast vlugger vochtinfiltratie mogelijk is. Op zolder zijn lichte vochttaftekeningen zichtbaar. In hoeverre deze oud zijn kon door ons niet worden bepaald. Opvolgen is aangewezen. De oude voegen scheuren los, delen zijn slordig met mortel hersteld. Plaatselijk is het lood een weinig uitgezakt, momenteel zonder zichtbare gevolgen.

*loodslabben niet met krammen bevestigd en voegmortel valt weg*
